**Obra: Reparación de Tubería  
Fundición DN900**

**Lugar: Camargo, Santander**

## **Refuerzo Estructural en tubería de aducción de fundición de diámetro 900mm en Camargo, Santander, Cantabria**

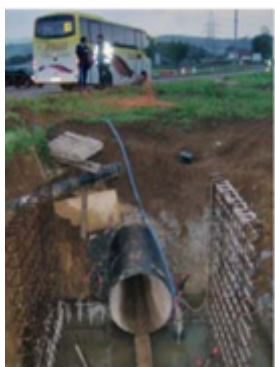
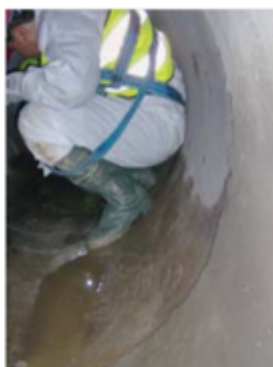
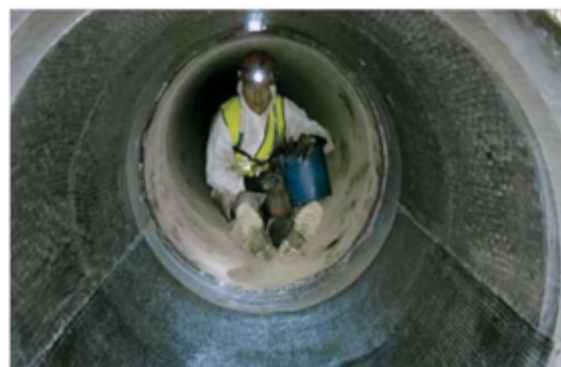
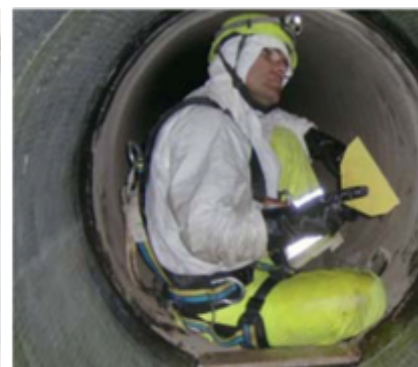
La tubería de fundición sufrió una rotura total en la solera de dimensiones 50cmx40cm aproximadamente, tras ser accidentalmente perforada cuando se realizó una intervención de perforación dirigida cercana. No era posible mantener en servicio la conducción tras esta rotura grave y era necesario una intervención rápida con garantías de capacidad estructural y de estanqueidad, aplicable en tuberías de transporte de agua potable y con método sin zanja. La red trabaja a una presión de 15 bares.

**Reparación estructural de rotura  
en tubería de abastecimiento de  
fundición dúctil.**

Los trabajos preparatorios consistieron en realizar una reparación provisional con mortero estándar de la rotura, eliminar el revestimiento interior de la conducción hasta llegar al metal, seguido de la preparación del sustrato mediante sistema abrasivo. El sistema de refuerzo PRF que diseñó e instaló PIPELINE INFRASTRUCTURE incluye en una primera etapa una imprimación especialmente adaptada al sustrato que mantenía humedad, se instalaron Varias capas en sentido circunferencial y longitudinal de compuesto de carbono de resistencia a tracción superior a 900MPa. El refuerzo se aplicó sobre una longitud de 1m30 y la obra se completó en apenas dos días. La prueba de presión se realizó con éxito a 18 bares.

**Aplicación interna de refuerzo  
estructural de Polímero  
Reforzados con Fibra de  
Carbono**
