**Obra: Reparación de Tubería  
Fundición DN900**

**Lugar: Camargo, Santander**

## **Refuerzo Estructural en tubería de aducción de fundición de diámetro 900mm en Camargo, Santander, Cantabria**

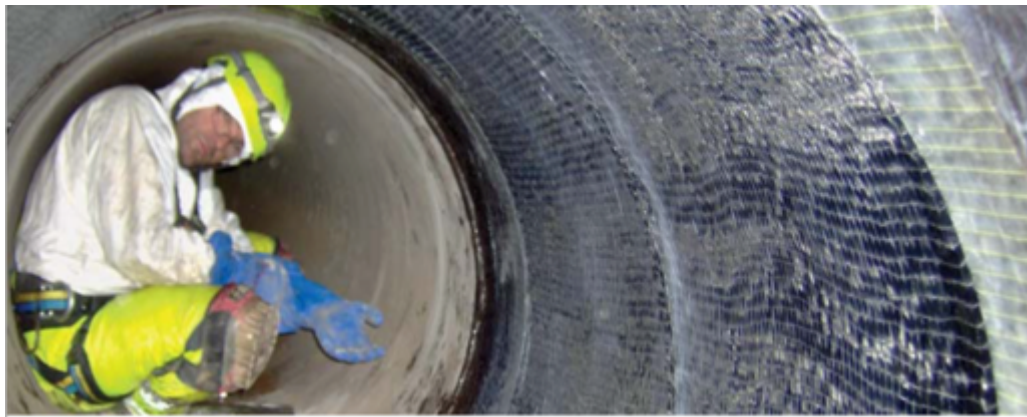
La tubería de fundición sufrió una rotura total en la solera de dimensiones 50cmx40cm aproximadamente, tras ser accidentalmente perforada cuando se realizó una intervención de perforación dirigida cercana. No era posible mantener en servicio la conducción tras esta rotura grave y era necesario una intervención rápida con garantías de capacidad estructural y de estanqueidad, aplicable en tuberías de transporte de agua potable y con método sin zanja. La red trabaja a una presión de 15 bares.

Los trabajos preparatorios consistieron en realizar una reparación provisional con mortero estándar de la rotura, eliminar el revestimiento interior de la conducción hasta llegar al metal, seguido de la preparación del sustrato mediante sistema abrasivo. El sistema de refuerzo PRF que diseñó e instaló PIPELINE INFRASTRUCTURE incluye en una primera etapa una imprimación especialmente adaptada al sustrato que mantenía humedad, se instalaron Varias capas en sentido circunferencial y longitudinal de compuesto de carbono de resistencia a tracción superior a 900MPa. El refuerzo se aplicó sobre una longitud de 1m30 y la obra se completó en apenas dos días. La prueba de presión se realizó con éxito a 18 bares.
